Mens en gierzwaluw onder één dak

Hans Huitema, PAN Onderzoek en Advies

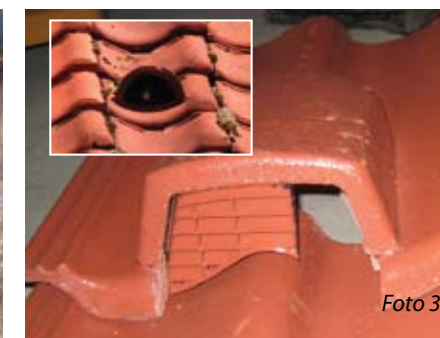
Foto 3

- De bij de gekozen sneldekkpannen behorende ventilatiepannen werden aangepast opdat de invliegopening geeliek op de oude situatie (foto 3).
- Ter compensatie van de 'nokvorstnesten' werden gaten aangebracht in de holle daklijsten (foto 4).
