Mauersegler

Maßnahmen	1995 wurden 30 Nistkästen an den Dachsparren unter einem ausladenden Dachvorsprung angebracht.
-----------	------------------------------------------------------------------------------------------------

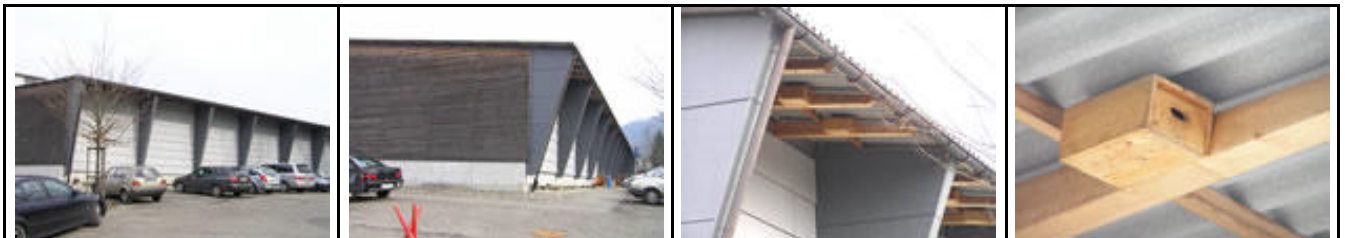
Erfahrungen	Die Nistkasten-Eigenanfertigung (Holz, geschraubt) erlaubt eine Montage, die der Situation optimal angepasst ist: Hier erfolgte die Montage über die Seitenwand des Kastens. Vielleicht ist die Distanz der Nistkästen zum Boden etwas zu gering.
-------------	---------------------------------------------------------------------------------------------------------------------------------------------------------------------------------------------------------------------------------------------------

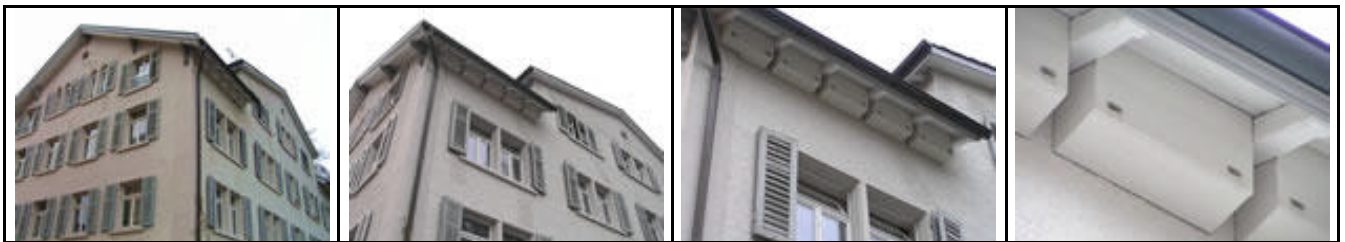
Maßnahmen	1993 wurden 5 Doppelnistkästen mit insgesamt 10 Nistplätzen in die Sparrenfelder des Vordaches montiert.
Ziel	Wiederansiedlung der Mauersegler nach der Haussanierung.
Besiedlung	Unmittelbar nach der Haussanierung wurden die Kästen angenommen. Seither sind sie jährlich vollständig durch Mauersegler besiedelt.
Siedlungs- und Haustyp	Mehrgeschoßiges Haus im Wohngebiet
Adresse	Buchwaldstrasse 12, 9000 St. Gallen, Schweiz

Erfahrungen	Die Nistkasten-Eigenanfertigung (Holz, geschraubt) erlaubt eine Montage, die dem Gebäude optimal angepasst ist. Hier erfolgte die Montage über die Rückwand des Kastens. Das Frontbrett schließt an der Dachuntersicht an, um keine Taubensitzflächen zu erzeugen.
-------------	--------------------------------------------------------------------------------------------------------------------------------------------------------------------------------------------------------------------------------------------------------------------

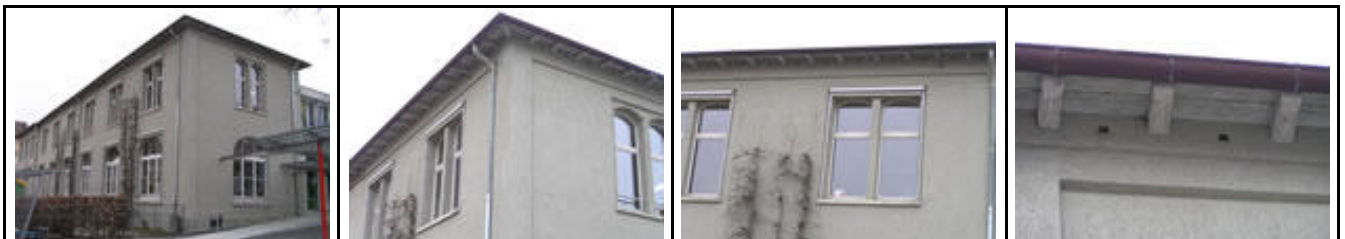
Maßnahmen	1985 wurden 50 Nistplätze auf der Mauerkrone zugänglich gemacht. Als Einschluß dienen die ehemaligen Dachbelüftungsöffnungen, bei welchen die Insektengitter entfernt wurden. Die Nistplätze wurden durch Bretter vom Dachraum abgegrenzt.
-----------	--------------------------------------------------------------------------------------------------------------------------------------------------------------------------------------------------------------------------------------------

Erfahrungen	Die Maßnahme fällt nicht auf und erscheint als haustechnisches Element. An den Stirnseiten, die nicht besiedelt werden sollen, wurden die Insektengitter belassen. Ein Beispiel dafür, wie bestehende technische Strukturen für den Vogelschutz genutzt werden können.
-------------	------------------------------------------------------------------------------------------------------------------------------------------------------------------------------------------------------------------------------------------------------------------------

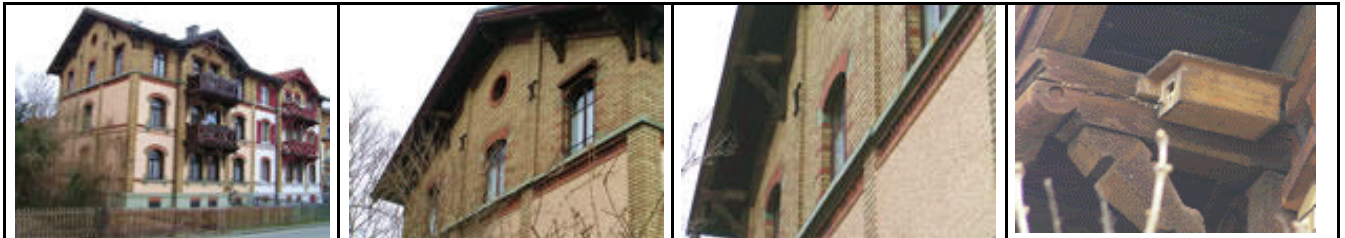
Maßnahmen	1980 wurden 5 Nistkästen an Balken unter dem Dachvorsprung montiert.
Ziel	Die Neuansiedlung von Mauerseglern wurde angestrebt.
Besiedlung	Wenige Jahre nach der Montage waren alle Nistkästen von Mauerseglern besetzt. Seither finden jährlich Mauersegler-Bruten statt.
Haus- und Siedlungstyp Adresse	Mehrstöckiges Wohnhaus in städtischem Wohngebiet mit hohem Grünanteil. Guisanstraße 15, 9000 St. Gallen, Schweiz

Erfahrungen	Die Nistkasten-Eigenanfertigung (Holz, geschraubt) erlaubt eine Montage, die dem Gebäude optimal angepasst ist. Hier erfolgte die Montage über die Seitenwand des Kastens.
-------------	----------------------------------------------------------------------------------------------------------------------------------------------------------------------------

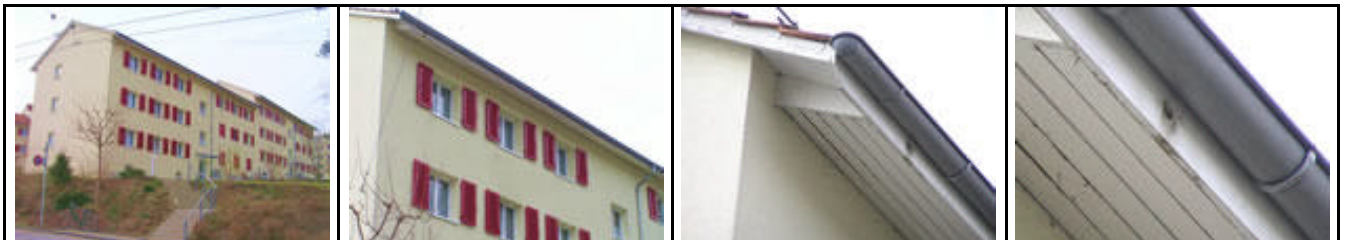
Maßnahmen	Etwa im Jahr 1990 wurden in ca. 50 Sparrenfelder in den Traufkästen Nistbereiche für Mauersegler zugänglich gemacht, in dem ins Stirnbrett Löcher gebohrt wurden.
-----------	-------------------------------------------------------------------------------------------------------------------------------------------------------------------

Erfahrungen	Die Nistbereiche liegen ideal für Mauersegler (keine Überhitzung, perfekte Anflugmöglichkeiten). Die Maßnahme ist praktisch nicht sichtbar und dadurch optimal ins Gebäude integriert.
-------------	----------------------------------------------------------------------------------------------------------------------------------------------------------------------------------------

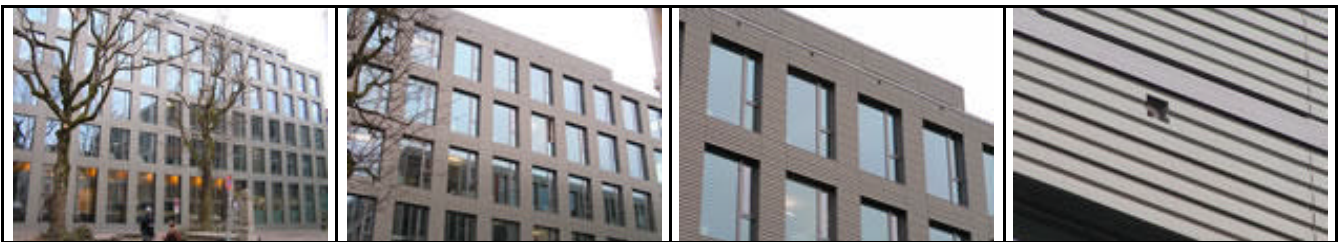
Maßnahmen	2004 wurden 15 Niststeine in die Fassade beziehungsweise in die Brüstung eines Flachdaches integriert. Die Niststeine liegen hinter einer vorgehängten Fassade außerhalb des Wärmedämmbereiches des Gebäudes.
Ziel	Neuansiedlung von Mauerseglern
Besiedlung	Das Jahr 2005 ist die erste Brutsaison, der Erfolg ungewiss.
Siedlungs- und Haustyp Adresse	Mehrgeschoßiges Dienstleistungsgebäude im dicht bebauten Stadtzentrum. Raiffeisenbank Bleicheli Süd, 9000 St. Gallen, Schweiz

Erfahrungen	Eine technische und gestalterische Integration von Nistmöglichkeiten in moderne zeitgenössische Architektur ist durchaus möglich. In der Fassade sind nur die Einflugöffnungen zu sehen.
-------------	------------------------------------------------------------------------------------------------------------------------------------------------------------------------------------------

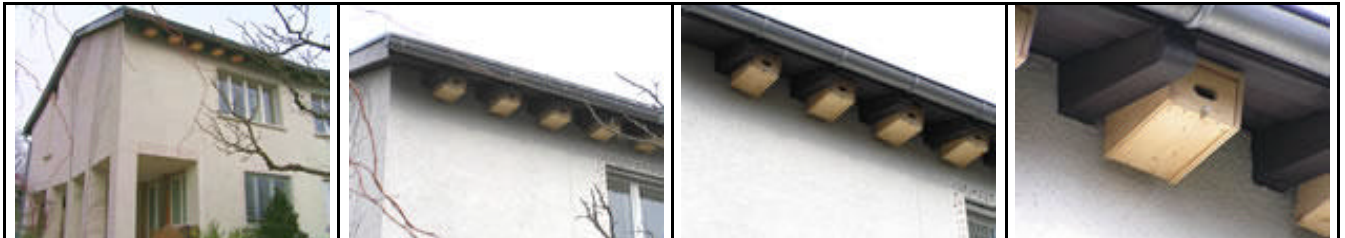
Maßnahmen	2004 wurden 8 Nistkästen an Balken unter dem Dachvorsprung montiert.
Ziel	Es sollte die Neuansiedlung von Mauerseglern ermöglicht werden.
Besiedlung	2005 waren die Kästen noch nicht besiedelt.
Haus- und Siedlungstyp	Einfamilienhaus in städtischem Wohngebiet
Adresse	Rosenfeldweg, 9000 St. Gallen, Schweiz

Erfahrungen	Die Nistkästen wurden aufgehängt, nachdem der Hauseigentümer im Dachboden einen verirrtten Mauersegler tot aufgefunden hatte. Die Nistkästen (Holz, geschraubt) werden objektspezifisch angefertigt, wodurch eine optimale Befestigungen am Gebäude möglich ist.
-------------	---------------------------------------------------------------------------------------------------------------------------------------------------------------------------------------------------------------------------------------------------------------------

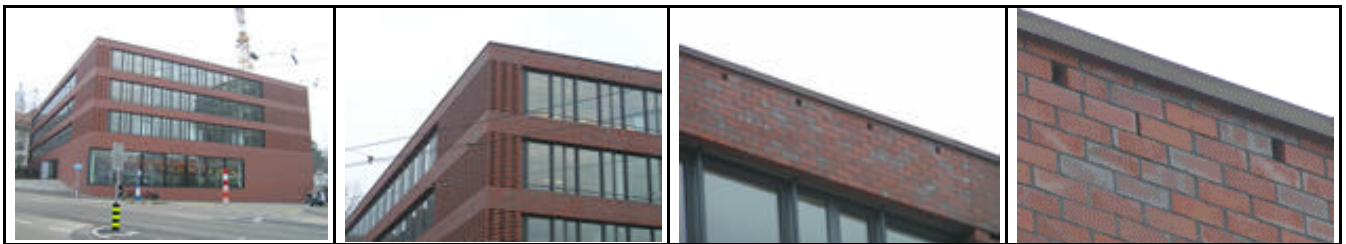
Maßnahmen	Im Sichtmauerwerk des Flachdachabschlusses wurden im Jahr 2003 insgesamt 10 Einschluflöffnungen ausgespart und Mauersegler-Nistkästen eingebaut.
Ziel	Es sollte ein Angebot von neuen Nistplätzen geschaffen werden.
Besiedlung	Im Jahr 2004 waren die Nistkästen noch nicht besiedelt. Eine Besiedlung wird aber bald erwartet, da Mauersegler in der Umgebung Nistplätze haben.
Haus- und Siedlungstyp	Bürogebäudekomplex im dicht bebauten Stadtgebiet
Adresse	Gloriastraße 28, 8006 Zürich, Schweiz

Erfahrungen	Die Nistkästen in der Mauer liegen außerhalb von Bereichen, in denen Wärmedämmung eine Rolle spielt. Die Maßnahme ist optisch gut integriert: Die Einschluflöffnungen sind wenig auffallend und erscheinen als architektonische oder technische Elemente.
-------------	------------------------------------------------------------------------------------------------------------------------------------------------------------------------------------------------------------------------------------------------------------------

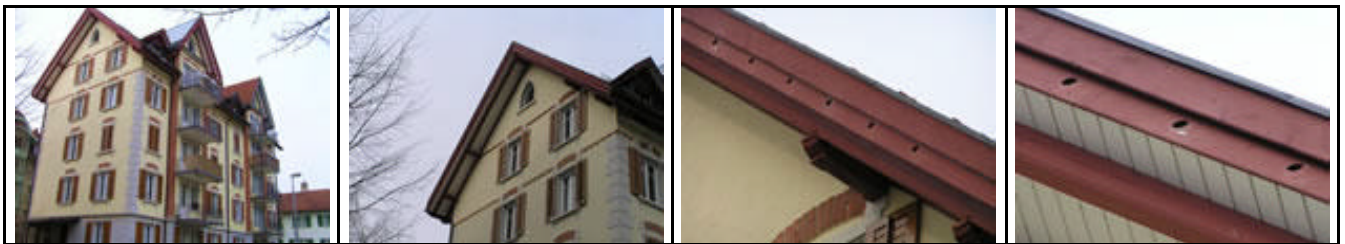
Maßnahmen	1991 wurden zwischen Dachdeckung und Untersichtschalung des Dachvorsprungs 50 Nistkästen montiert.
Ziel	Es sollte die Wiederansiedlung und Ausweitung der bestehenden Kolonie bewirkt werden.
Besiedlung	Die Maßnahme wurde sofort angenommen. Seither brüten regelmäßig 8 – 10 Mauersegler-Paare in diesem Gebäude.
Siedlungs- und Haustyp Adresse	Fünfgeschoßiges Haus in städtischem Wohngebiet. Kamorstraße 4, 9000 St. Gallen, Schweiz

Erfahrungen	Die Nistkästen sind unsichtbar und damit optimal integriert. Die Einschlüpfe erscheinen wie (haus-)technische oder gestalterische Elemente. Die Nistkästen wurden von einem Tischler so in dieses sehr steile Dach integriert, dass die Nistkastenböden waagrecht liegen.
-------------	---------------------------------------------------------------------------------------------------------------------------------------------------------------------------------------------------------------------------------------------------------------------------

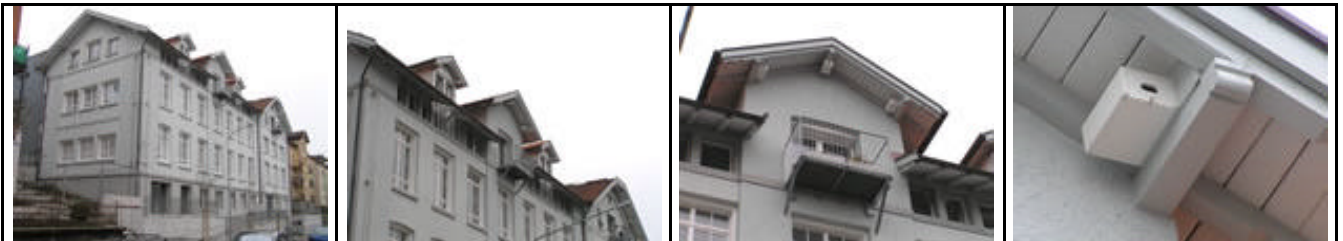
Maßnahmen	2003 wurden 10 Nistkästen unter dem Dachvorsprung an senkrecht gestellten Brettern über den Dachbalken montiert.
Ziel	Mit der Maßnahme sollte die Neuansiedlung von Mauerseglern bewirkt werden.
Besiedlung	Im Jahr 2004 brütete bereits ein Paar in den Kästen.
Haus- und Siedlungstyp Adresse	Mehrgeschoßiges Haus (Alterssiedlung SOL INSIEME) im Stadtgebiet Tschudistrasse 10, 9000 St. Gallen, Schweiz

Erfahrungen	Die Kästen sind farblich gut in die Fassade integriert. Sie wurden nicht direkt an die Balken montiert, um den Tauben keine Nistplätze auf den Mauersegler-Kästen zu bieten. Gleichzeitig wurden die übrigen Balken ebenso mit einem Brett gegen die Taubenbesiedlung versehen. Die Nistkasten-Eigenanfertigung (Holz, geschraubt) erlaubt eine Montage, die der Situation optimal angepasst ist: Hier erfolgte die Montage über die Seitenwand des Kastens.
-------------	--------------------------------------------------------------------------------------------------------------------------------------------------------------------------------------------------------------------------------------------------------------------------------------------------------------------------------------------------------------------------------------------------------------------------------------------------------------

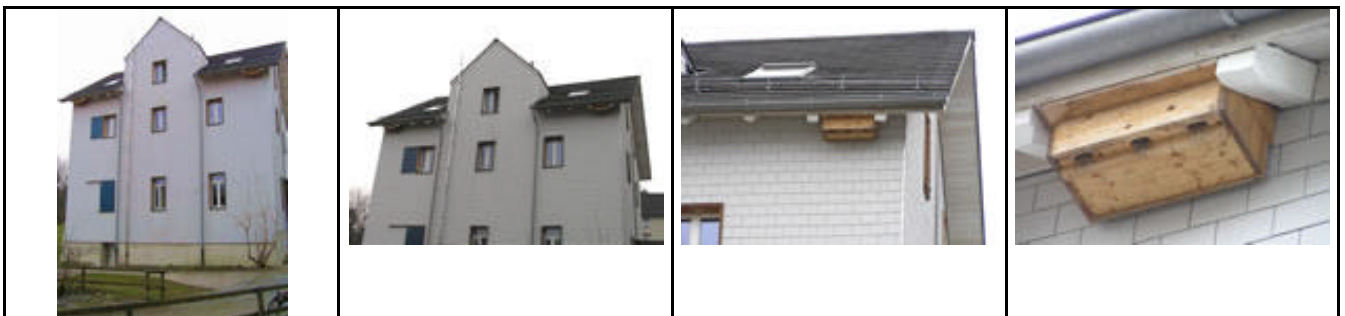
Maßnahmen	Vor über 10 Jahren wurden zwei Mauerseglernistkästen mit je drei Einflugöffnungen unter das Vordach montiert.
Ziel	Die Mauersegler sollten nach dem Hausumbau wieder am Haus brüten können.
Besiedlung	In der Brutsaison nach dem Hausumbau wurden die Nistkästen von Mauerseglern besiedelt. Seither sind regelmäßig alle sechs Nester besetzt.
Siedlungs- und Haustyp	Freistehendes mehrstöckiges Wohnhaus
Adresse	Zilstraße, 9016 St. Gallen, Schweiz

Erfahrungen	Die Nistkasten-Eigenanfertigung (Holz, geschraubt) erlaubt eine Montage, die der Situation optimal angepasst ist. Hier wurde eine Kastenvariante gewählt, bei der sich die Einflugöffnungen unten vor einem Anflugholz befinden.
Öffentliche Zugänglichkeit	Von Erschließungswegen in der Nähe der Imbodenstraße aus sind die Nistkästen sichtbar.

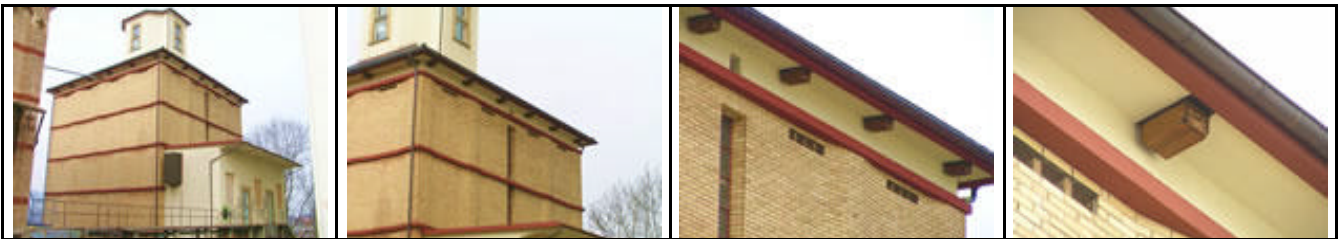
Maßnahmen	1995 wurden 22 Nistkästen auf allen Seiten des turmartigen Gebäudes an die Dachuntersicht montiert.
Ziel	Bestehende Brutplätze sollten nach Fassadenarbeiten wieder hergestellt und gleichzeitig die Mauersegler Kolonie vergrößert werden.
Besiedlung	Das Gebäude wurde in der nachfolgenden Saison sofort wieder besiedelt. Über die Jahre vergrößerte sich die Kolonie von 9 auf 20 Brutpaare. Anfangs eingezogene Stare und Sperlinge wurden von den Mauerseglern vertrieben. Manchmal sind noch einzelne Kästen von diesen Vogelarten belegt.
Siedlungs- und Haustyp	Stillgelegter Industriebau in der Nähe eines Bahnhofes
Adresse	Zweibruggenmühle, Bahnhofplatz Bruggen, 9000 St. Gallen, Schweiz

Erfahrungen	Die Nistkästen sind bewusst als gestaltende Elemente eingesetzt. Sie wirken von weitem wie Balken der Dachkonstruktion. Die Nistkasten-Eigenanfertigung (Holz) erlaubt eine Montage, die dem Gebäude optimal angepasst ist.
Öffentliche Zugänglichkeit	Vom Bahnhofplatz Bruggen aus sind die Nistkästen gut sichtbar.

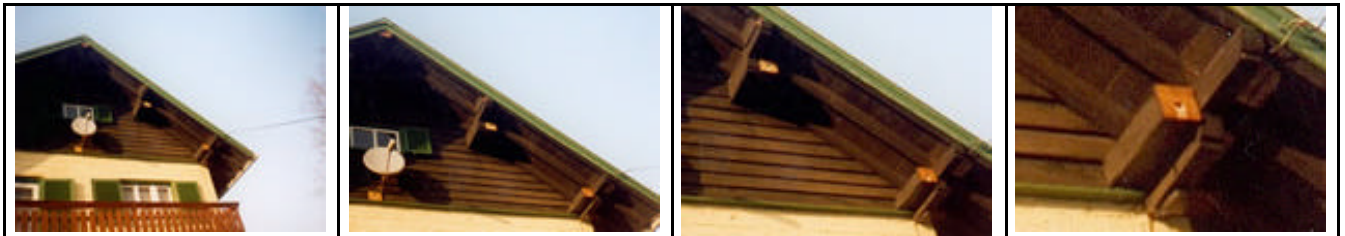
Maßnahmen	Im Jahr 2001 wurden 12 Mauersegler-Nistkästen an Balken der Dachuntersicht montiert und in der Farbe des Unterdaches gestrichen. Die Nistkästen sind vom Dachraum aus einsehbar.
Ziel	Mit der Maßnahme sollten neue Brutplätze geschaffen werden.
Besiedlung	Bereits im Montagejahr sind erste Kästen besiedelt worden. 2004 brüteten schon 7 Mauersegler-Paare.
Haus- und Siedlungstyp Adresse	Mehrgeschoßiges Einfamilienhaus mit Garten in städtischem Wohngebiet. Arnsdorfergasse, 5020 Salzburg-Lehen, Salzburg, Österreich

Erfahrungen	Zur Ansiedlung wurde eine CD mit Lockrufen eingesetzt. Die zunächst eingezogenen Haussperlinge wurden von den Mauerseglern vertrieben. Über das Winterhalbjahr werden die Einschlüpfе durch den Hausbewohner geschlossen. Die Besiedelung durch Stare konnte vereitelt werden, in dem die Einschlüpfе auf 33 mm Höhe und 52 mm Breite verengt wurden.
-------------	--------------------------------------------------------------------------------------------------------------------------------------------------------------------------------------------------------------------------------------------------------------------------------------------------------------------------------------------------------------
